HANS REUTER

## Restaurierung des Spiegelgewölbes der Pfarrkirche St. Brigida in Stolberg-Venwegen

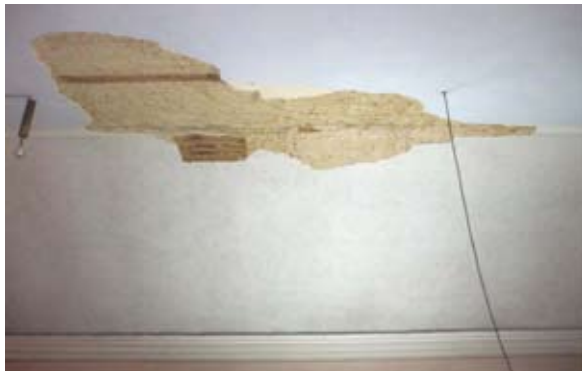
Im Oktober 2008 hatte sich im vorderen Bereich des Deckenspiegels, angrenzend an die südseitige Wölb-scheibe, über der rechten Bankreihe und unmittelbar vor dem Chorraum ein etwa 1 m<sup>2</sup> großes Putzteil abgelöst und war in den Kirchenraum gestürzt. Da sich das außerhalb der regelmäßigen Nutzung ereignete, kam dabei niemand zu Schaden. Der Rendant der Gemeinde, Hermann Schweitzer, schaltete umgehend das Bistum Aachen ein.

▶ Schadstelle von Oktober 2008 mit ersten Fensterschnitten Januar 2009

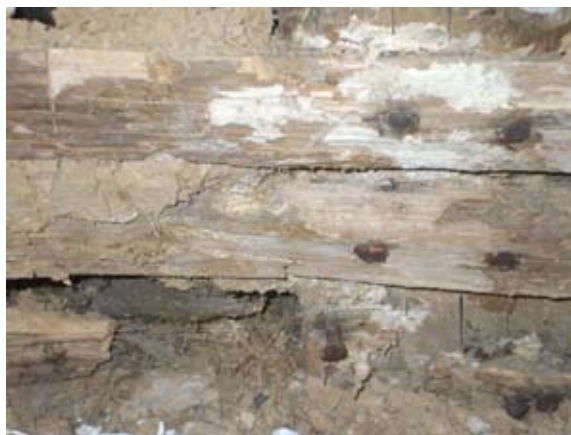
Nach Analysen durch den hinzugezogenen Dipl.-Biol. Wolfgang Heinen stellte sich der Befallspilz als Hausporling dar. Durch Dr. rer. Nat. Dipl.-Biol. Tobias Huckfeld aus Hamburg wurde der Befund bestätigt. Ergänzend zu diesem Befund wurde vereinzelt, insbesondere dort, wo an den Tragruten Bastanhaftungen waren, Schwarz- und Weisschimmelbefall festgestellt. Als Maßnahmen wurde empfohlen, alle vom Porling befallenen Bauteile auszutauschen. Den Befall jedoch erschöpfend zu erfassen, hätte den Rückbau der gesamten Strohlehmschale erfordert.

◀◀ Historische Reparaturstelle mit Spalierlatten als Putzträger. Pilzbefall in umgebenden Bereich

◀ Porlingbefall auf den Ruten und dem Wölbriegel

Die mit dem Porling befallenen Ruten wurden großzügig ausgebaut, angrenzende Bauteile von anhaftenden Schmutz und Staub gereinigt und vorsorglich mit bekämpfendem fungiziden Wirkmittel (ADOLITH-M der Fa. Remmers, Lönigen) behandelt. Trapezförmig gesägte Ersatzruten aus 30 mm dicken Eichenstaken und die partiell mit Schwarzschilder befallenen Teile sind zusätzlich mit vorbeugendem Holzschutz behandelt.

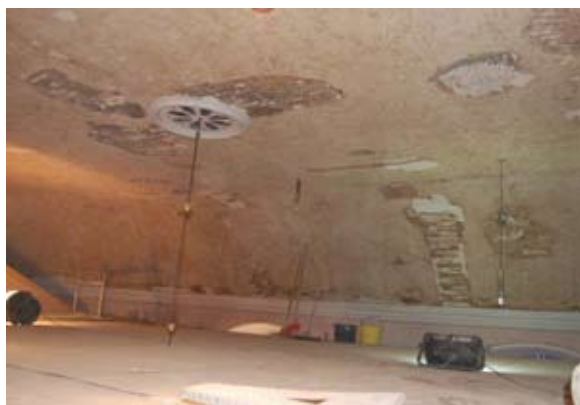
◀ Historische Reparaturbereiche, zum Teil ausgebaut

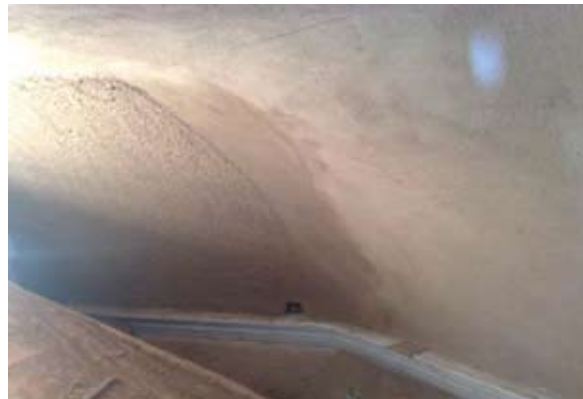
◀◀ Montage: Schilfrohr-Putzträger

◀◀ Schilfrohrbespannung im Bereich der Apsis

◀ Unterputz: links frischer Spritzauftrag, rechts nach 2 Tagen Standzeit

Nach Aufarbeitung der Fehlstellen wurde der Schilfrohr-Putzträger angebracht. Anfängliche Überlegungen, diesen mittels Schraubverfahren an die Tragruten zu befestigen, wurden nach den nicht befriedigenden Erfahrungen im Zuge der Anlage der Probeflächen verworfen. Da die Schraubungen überwiegend blind durch den Lehm in die Ruten zu setzen waren, führte das zu mehrfachen Fehlversuchen und Nachbefestigungen. Daher wurde auf Klammerung der Matten zurückgegriffen. Fehlbefestigungen waren dabei sofort erkennbar und ergänzend korrigierbar. Die 70-stengeligen Rohrmatten wurden dabei auf den Kettdrähten im Abstand von 5-7 cm an die Tragruten der Unterdecke angebunden. Etwa 17.500 Stück der V2A Klammern 7/55 mm verbinden den neuen Putzträger mit der historischen Deckenschale. Die konstruktionsbedingten Verformungen ließen sich dabei weitestgehend übernehmen. So konnten der historische Charakter und das Erscheinungsbild übertragen werden. Auch die anfänglich aufgeführten Bedenken bezüglich der Anpassungen der Rohrmatten an den Wölbbögen wurden durch die flexiblen Befestigungsmöglichkeiten des Klammerverfahrens ausgeräumt.

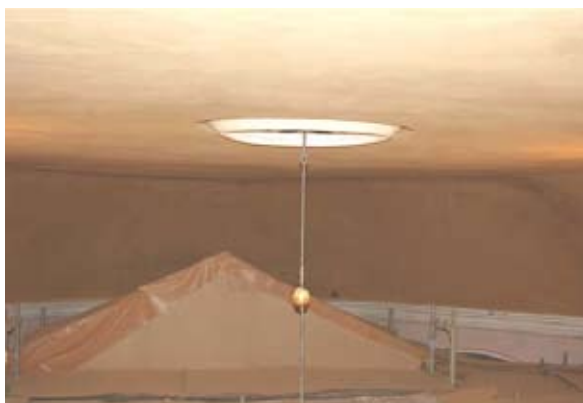
◀ Nach Aufbringung des Oberputzes
